## RELATÓRIO FOTOGRÁFICO

Figura 1. Vista da ponte, localizada na Rua Joaquim Teixeira Malta, próximo à loja de materiais de construção Comercial JK e a Unidade de Tratamento de Resíduos do SAAE. Coordenadas geográficas: 20° 27' 31,35" S e 45° 25' 16,07" O.

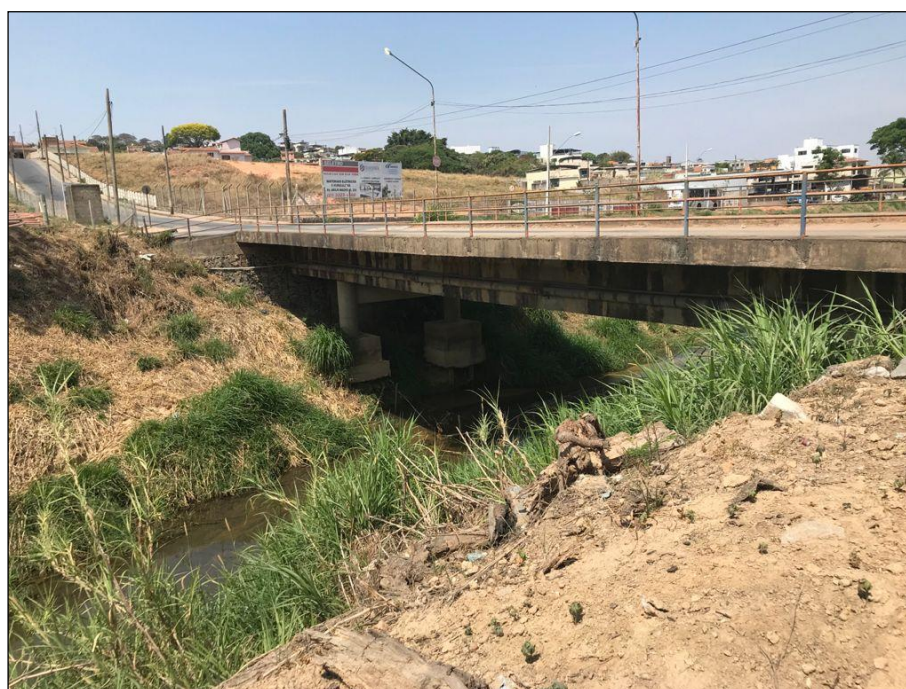
Figura 2. Vista Lateral à Montante.

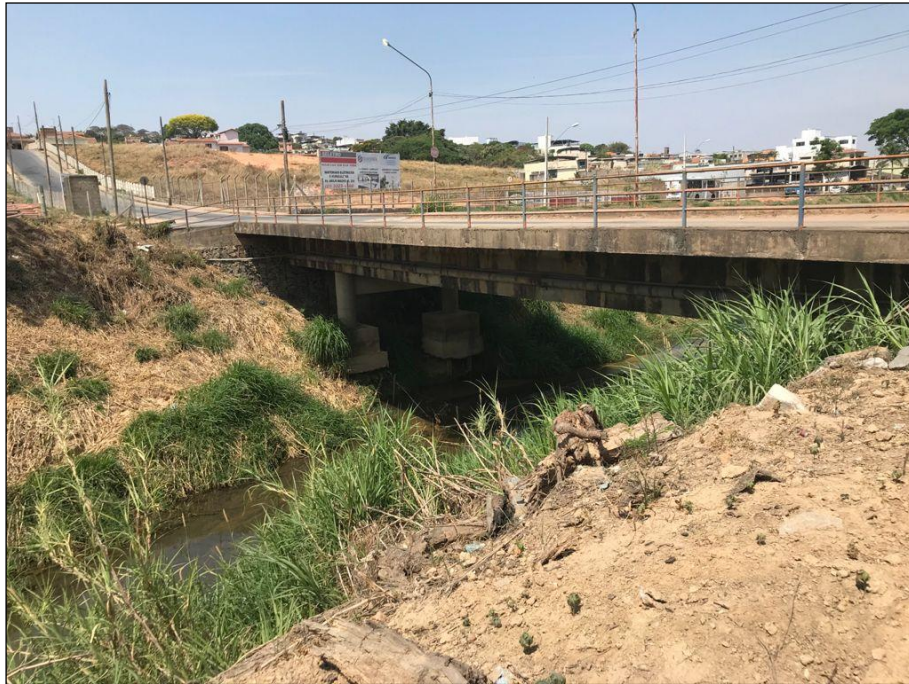
Figura 3. Vista da ponte na lateral inferior à jusante.

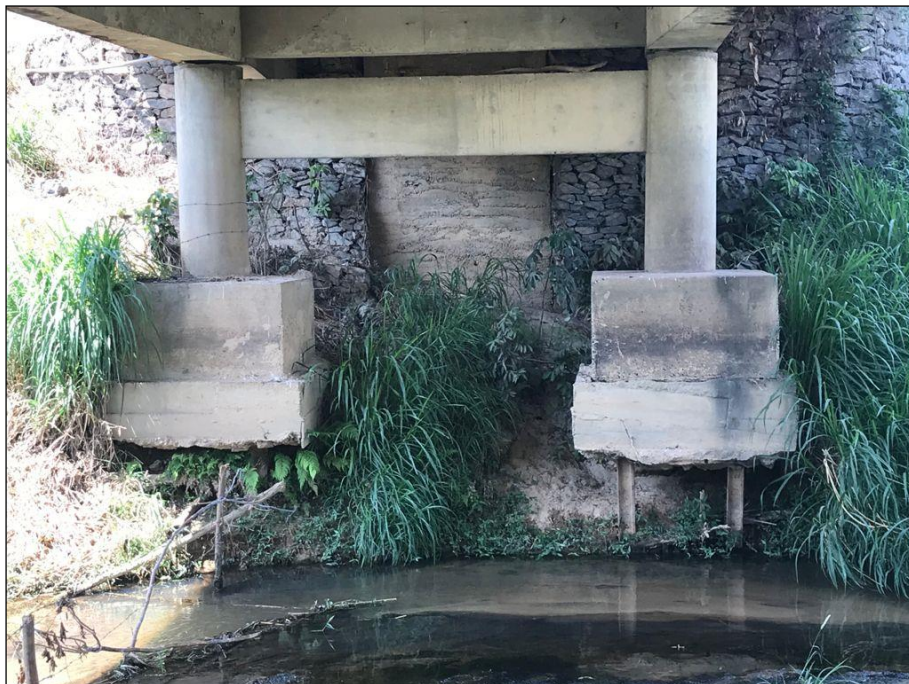
Figura 4. Erosão abaixo dos blocos de fundação e vigas metálicas de suporte.

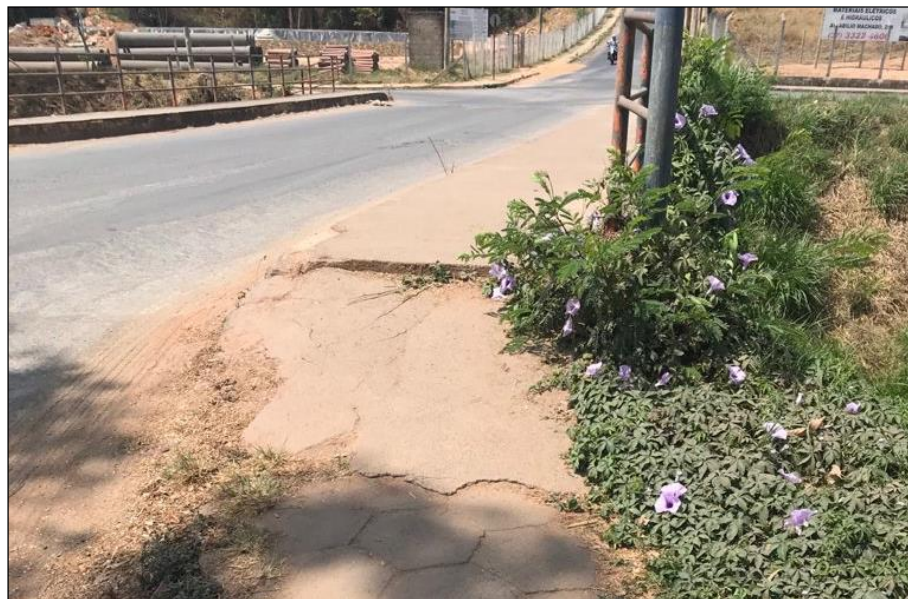
Figura 5. Passeio danificado com fissuras aparentes.

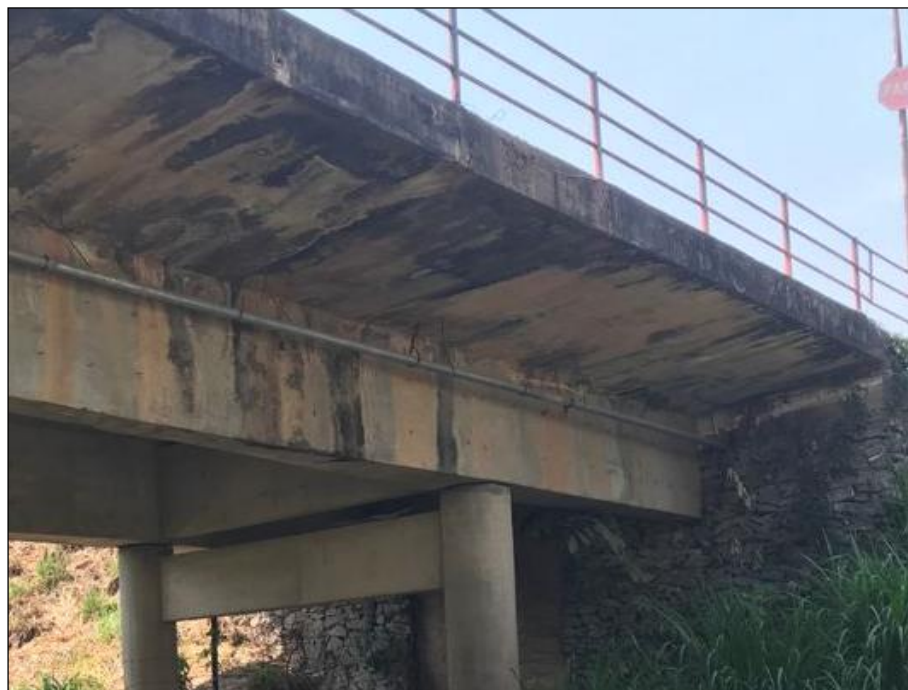
Figura 6. Sinais de escoamento de água e deterioração do concreto.
